## Blitzrettungseinsatz für die Almwelle

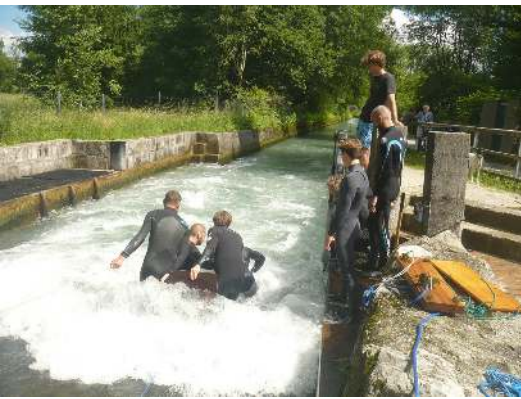
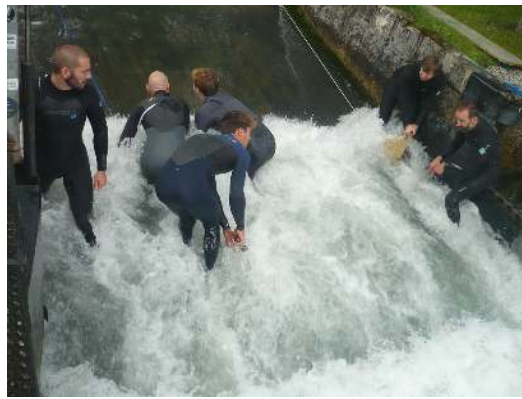
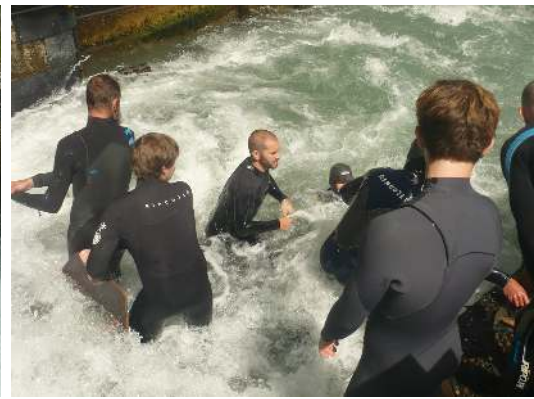
Am 9. Juni 2017 ist an der Almwelle ca. 1/3 der gesamten Holzabdeckung des Spoilers unter der Welle gebrochen. Da Holzteile und Schrauben unter Wasser in alle Richtungen herausstanden, mussten wir die Welle aus Sicherheitsgründen sofort sperren. Umgehend wurde in kürzester Zeit mit Hilfe von Wolfgang Peter, unserem Almmeister, ein Notfallarbeitsplan aufgestellt. Bereits am nächsten Tag um 09:30 Uhr hatten wir ein Team vor Ort, das das nahezu unmöglich erscheinende Vorhaben versuchten wollte:

Bei reduziertem, aber immer noch kraftvollem Wasserstand, wurden unter Wasser zuerst alle Schrauben, die irgendwie zu lösen waren, gelöst. Dann wurden mit viel Geschick, aber auch mit brachialem Gewalteininsatz, die Reste der Bretter der Spoilerabdeckung entfernt. Das Ziel war, alle Gefahrenstellen restlos zu entschärfen und die Welle wieder surfbar und vor allen sicher zu machen. Dazu durfte am Ende keine einziger Schraube, oder auch nur ein Rest davon, aus dem Spoiler herausragen.

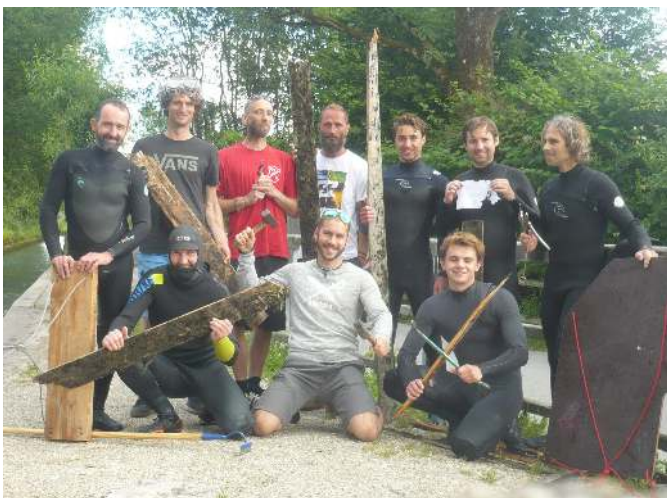
Gearbeitet wurde in zwei Teams. Ein Teil des Teams bemühte sich jeweils, mit in die Strömung gehängten Brettern, einen „Arbeitsraum“ zu schaffen, in dem die anderen ohne weggespült zu werden arbeiten konnten. Dabei sicherten wir uns gegenseitig mit Halteseilen und/oder hielten uns gegenseitig fest. In diesem strömungsreduzierten Raum versuchte der andere Teil des Teams, im eiskalten Wasser der Alm, Brettreste und Schrauben zu lösen. Manche Schrauben waren wie erwartet bereits stark verbogen und rostig. Manche mussten mit Seitenschneidern abgezwickt werden. Andere Schraubenköpfe wurden an der Oberseite gedreht oder fixiert, gleichzeitig mussten an der Spoilerunterseite, teilweise tauchend, die dazugehörigen Schraubenmuttern gelöst werden. . . .
